Steine, Hitze, Hungerkünstler

Gochsheim und seine Trockenmauern

Mehr Steinbruch als Mauer: Der Zustand vor der Renovierung

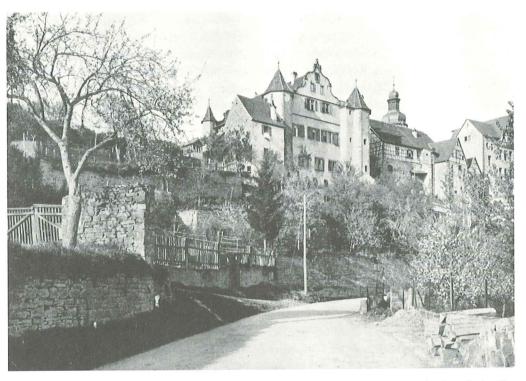
Abb. 1.4 Das Schloß zu Gochsheim um die Jahrhundertwende, Südwestseite (Rott: Die Kunstdenkmäler des Großherzogtums Baden, Band IX.1, S. 75)

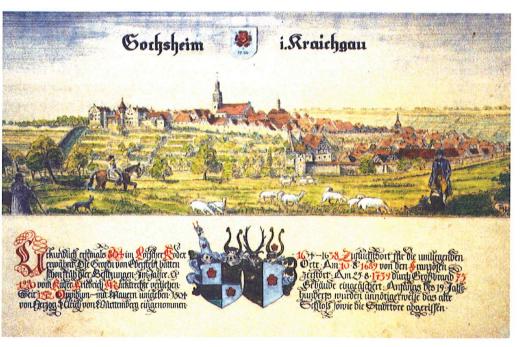
Abb. 2.1 Zeichnung von Gochsheim von Rudolf Herzer, in der er seine Vorstellung von der Stadtansicht um 1730 darstellt.

Der Schafrain ist ein Steilhang unterhalb des Gochsheimer Schlosses. Die Gesamtsituation läßt sich sehr gut erkennen auf einer Stadtansicht, die der Lokalhistoriker Herzer gemalt hat (siehe Abb. 2.1). Er stellt darauf die historische Situation Gochsheims dar, wie sie sich nach seiner Meinung um 1730 dargestellt haben könnte. Wir erkennen die kompakte Stadt auf dem Bergrücken, der vom Kraichbach umflossen wird. Im Süd-

In einigen Punkten irrte Herzer wohl gründlich: Die erst 1830 erbaute Schloßtreppe, die noch heute unverändert von der Vorstadtstraße zum heutigen Schulhaus führt, ist von ihm unkritisch bereits eingezeichnet, obwohl sie sicher im Jahre 1730 noch nicht vorhanden war. Auch der Bereich östlich der Schloßtreppe (hier in der Bildmitte unterhalb der Kirche) war sicher niemals genauso terrassiert wie der westliche Abschnitt. Hier war am steilen Felsabbruch unterhalb der Stadtmauer nur eine einzige Mauerterrasse angelegt, wie sich noch heute erkennen läßt und wie es auch auf historischen Darstellungen verbürgt ist.

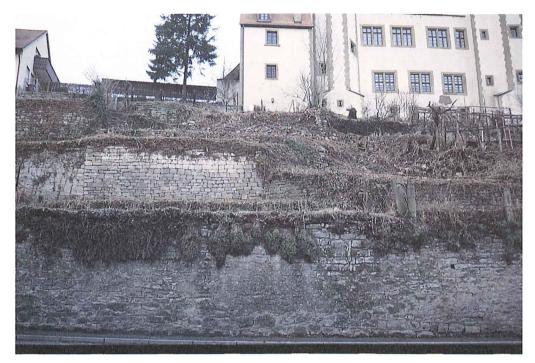
Abb. 2.3 Blick von der Vorstadtstraße in Richtung Schloß. Ganze Partien der Trockenmauern sind bereits eingestürzt, andere scheinen auf den ersten Blick völlig intakt. Deutliche Qualitätsunterschiede in der Arbeit unserer mauerbauenden Vorfahren und in der Bewirtschaftung der Parzellen durch unsere Zeitgenossen werden sichtbar. Wurzelwerk hat viele Mauerkronen zerstört. Auch die Krone der noch intakt scheinenden Mauerpartie mußte saniert werden.

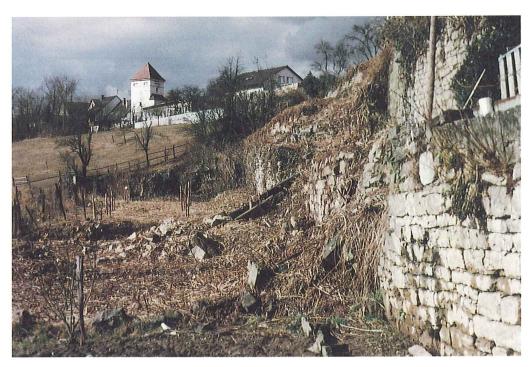
Abb. 2.4 Eingestürzte und scheinbar noch intakte Partien der Gochsheimer Trockenmauern. Nach der Rodung der Gebüsche offenbart sich die desolate Situation. Wurzelwerk und Gestrüpp hat die Mauerkronen zerstört, manche Abschnitte sind nicht mehr standsicher und drohen zu kippen, andere schon völlig eingestürzt. An vielen Stellen waren die Mauern zu dünn angelegt und wohl schon von Anfang an unzureichend drainiert.

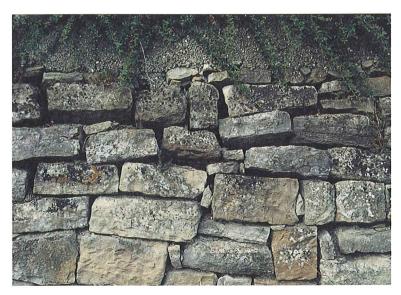
Abb. 2.5 Schadbild im Detail. Die von weitem noch relativ intakt wirkende Mauer hat durch Eis- und Wurzeldruck bereits ausgeprägte Gefügestörungen. Es ist nur noch eine Frage der Zeit, wann erste Steine aus dem Verband herausbrechen werden.

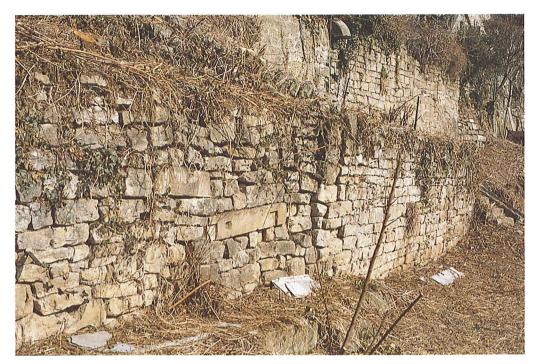
Abb. 2.6 Auch unsere Vorfahren waren in ihrer Arbeit oft alles andere als perfekt. Steine wurden "recycelt" und oft irgendwie in die Mauern eingebaut. Der alte Sandsteinpfosten hätte als Binder in die Tiefe der Mauer eingebunden werden können, quer eingebaut ist er eine Sollbruchstelle. Der Bewuchs der Mauerkronen hat diesen Anschnitt bereits schwer geschädigt und die Drainage zerstört. Derartige Abschnitte müssen völlig neu aufgebaut werden.

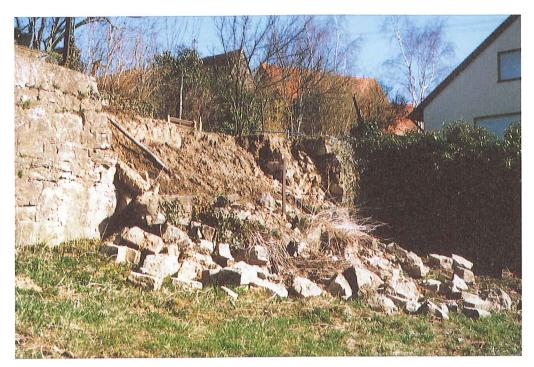
Abb. 2.7 Großer Mauereinbruch durch Frostdruck im Winter 96/97.

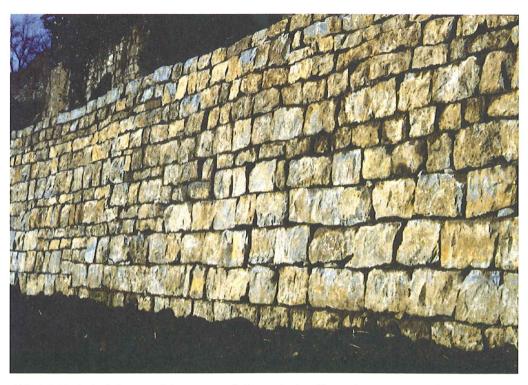
Abb. 3.1 Typische Schwergewichtsmauer, aufgebaut mit einer Hangneigung von etwa 5° und nach oben abnehmender Wandstärke. Die Krone ist ca. 50-70 cm stark. Die Steinschichtdicke nimmt nach oben ab.

Eine Schwergewichtsmauer, so lautet eine Faustregel, ist an der Basis halb so dick, wie sie hoch ist. Dadurch ist sie stabil genug, dem Erddruck standzuhalten. Zusätzlich hat man sie meistens hangwärts um etwa 5° geneigt errichtet, um die Stabilität nochmals zu erhöhen. Für einen Quadratmeter sichtbares Mauerwerk sind deshalb zwischen einer und drei Tonnen Gestein erforderlich. Sieht man diese Berge von Bruchsteinen, kann man sich oft zunächst gar nicht vorstellen, daß diese Mengen tatsächlich "in der Mauer verschwinden". Ein für Gochsheim typischer Mauerabschnitt von 2,5 m Höhe und 10 m Breite enthält also etwa 25 Tonnen Steine. Wenn wir uns dies vor Augen führen, so gewinnen wir eine Vorstellung davon, welch unendliche Mühe ihr Aufbau in Zeiten ohne Kran oder Bagger gemacht hat. In ortsnahen Steinbrüchen mußte das Material geschlagen und zugerichtet werden, auf Pferdefuhrwerken an Ort und Stelle gebracht und schließlich in mühsamer, schweißtreibender Handarbeit zur Baustelle an den Hängen geschleppt werden. Schlimmer noch, auch das ganze Erdmaterial zur Hinterfüllung mußte in Tragekörben auf die Baustelle geschafft und dort eingebaut werden.

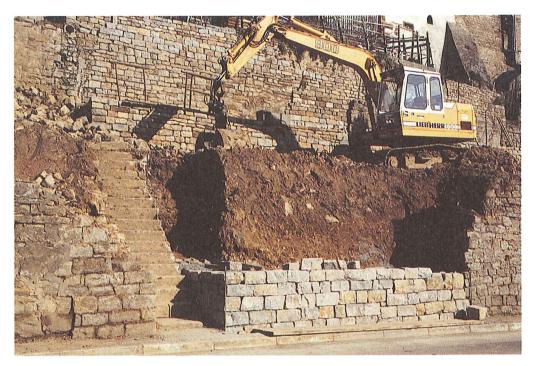
Abb. 3.3 Eine bautechnisch besonders wichtige Ecke der Gochsheimer Trockenmauern: Die Hauptstützmauer an der Vorstadtstraße wird hier von einer Treppe durchbrochen, die Zugang zu den Gärten bietet. Hier mußte auf besondere Standfestigkeit Wert gelegt werden. Der Mauerfuß ist hier etwa 1,5 m dick. Gut erkennbar ist außerdem, daß die alte Hinterfüllung nicht aus gewachsenem Boden, sondern aus aufgefülltem Material besteht.

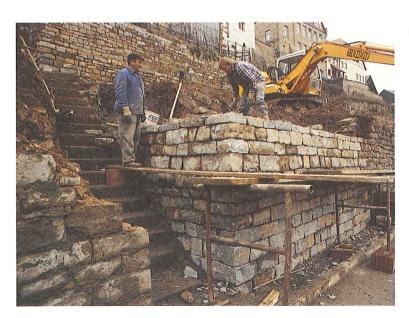
Abb. 3.4 Die Trockenmauer wächst schichtweise. Vor allem die Eckpunkte sind sorgfältig aus größeren Steinplatten aufgesetzt, um die nötige Stabilität zu erreichen.

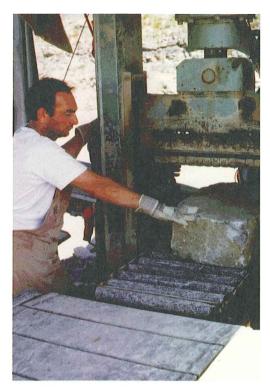
Abb. 3.6 Zurichten der Mauersteine. Früher reine, mühsame Handarbeit, kann diese schwere Arbeit heute mit Hilfe kräftiger Maschinen zumindest erleichtert werden. Die in Gochsheim verwendeten 350 t neuen Steine wurden aus dem Steinbruch Zimmermann in Roßwag bezogen.

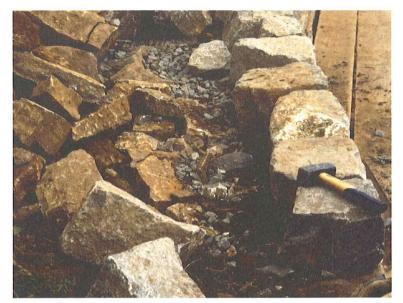
Abb. 3.10 Die Drainage bzw. Hinterfüllung wird perfektioniert. Lage um Lage wird so perfekt wie möglich verzahnt. Erst dadurch entsteht die endgültige Stabilität.

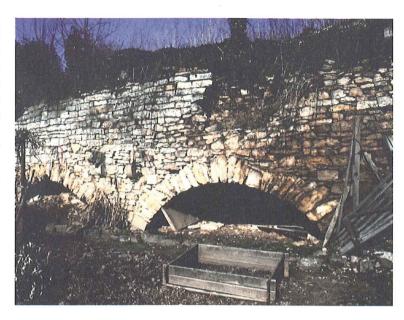
Abb. 3.11 Im Bereich des "Bärenzwingers" war die Mauerkrone durch den Wurzeldruck von Büschen teilweise eingestürzt. Außerdem war die Drainageschicht unzureichend ausgebildet. Diese Mauerkrone mußte daher abgetragen und komplett saniert werden.

im Laufe der Jahre eingeschwemmte Erdmaterial hinter der Mauer entfernt und durch Schotter und Steinbrocken ersetzt werden. An besonders belasteten Stellen darf auch etwas Mineralbeton, ein durchlässiges Schotter-Zementgemisch, eingesetzt werden, immer aber so, daß der Wasserabfluß auf Dauer gewährleistet ist. Drainagerohre hinter der Mauer verbessern den Wasserabfluß zusätzlich. An einigen Stellen werden in der Mauer Lücken gelassen und mit breiteren Platten überdeckt. Hier können die Drainagerohre münden. Die "inneren Werte" der Trockenmauer, also ihr Aufbau und

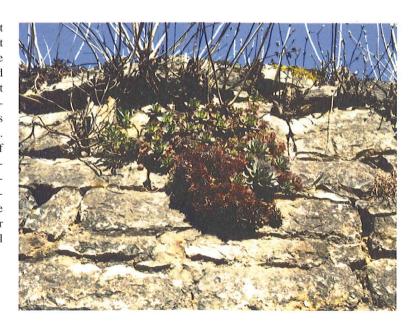
Abb. 3.12 Schönheit und Gefahr liegen oft eng beeinander: Die Dachwurz in der Wand gehört hierher. Sie lebt von winzigen Feuchtigkeitsmengen, die sie aus den Mauerspalten zieht. Die Fliederbüsche auf der Mauerkrone dagegen sprengen den Verbund der Steine und gefährden so die ganze Mauer. Ausfugen der Vorderfront mit Mörtel ist eine "Todsünde".

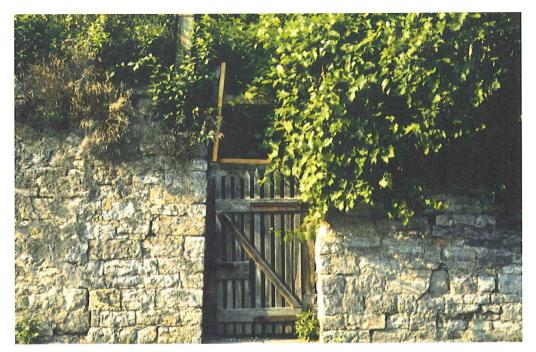
Abb. 3.13 Dieses Bild zeigt den typischen Konflikt bei der Sicherung von Trockenmauern. Einerseits ist der Bewuchs mit Weinreben und Gebüsch auf der Mauerkrone sehr ästhetisch und wirkt idyllisch, andererseits war hier die Mauerkrone durch den Wurzeldruck akut einsturzgefährdet. Der Bewuchs mußte deshalb komplett entfernt werden. Erst danach zeigten sich schwerste Schäden an der Mauer. Erkennbar ist eine provisorische Abstützung der treppenbegleitenden Mauerpartien (1996, vor der Sanierung).

Keinesfalls! Die durch Vögel oder Samenflug aufkommenden Gebüsche müssen regelmäßig entfernt werden. Ihr Wurzelwerk würde schweren Schaden an der Mauer anrichten. Auch aus der Sicht des Naturschutzes ist der offene, vollsonnige Lebensraum Trockenmauer viel wichtiger als einige Büsche.

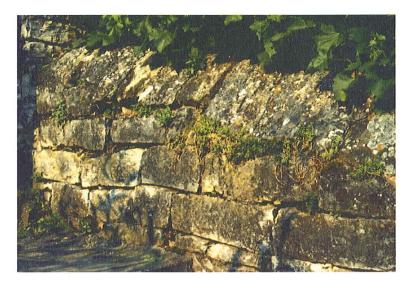
Abb. 4.2 Ein alter Mauerabschnitt an der Gochsheimer Schloßtreppe. Nischen in der Mauer sind besetzt von Mauerraute und Mauerpfeffer. Die Mauerkrone wird von Flechten besiedelt.

Bereits am unteren Treppeneinstieg können wir sehr gut die alten Bearbeitungsmerkmale erkennen. Die Steine sind mörtelfrei verfugt und glatt behauen. Jede kleine Lücke ist mit flachen Steinbrocken ausgekeilt, um die Stabilität zu erhöhen (siehe Abb. 4.2).

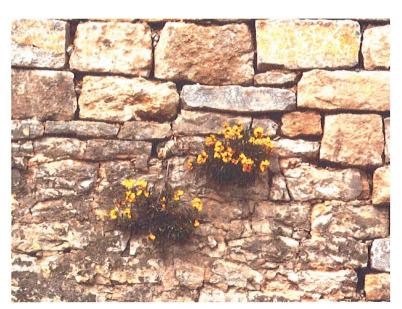
Abb. 4.3 Goldlack in einem alten Mauerabschnitt an der Gochsheimer Vorstadtstraße. Bei der Sanierung der Mauerkrone wurde der alte, noch intakte Mauerabschnitt geschont und sorgfältig in den Neuaufbau eingebunden.

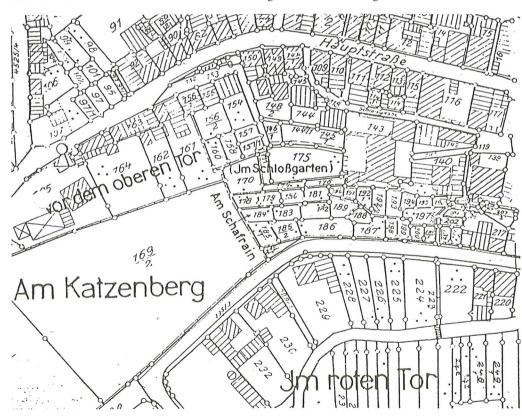
Abb. 5.1 Flurstücke am Gochsheimer Schafrain. Einige sind nur 30-50 m² groß.

Und dies waren nicht wenige, denn das Gelände am Schafrain ist in winzige Parzellen aufgeteilt (siehe Abb. 5.1)

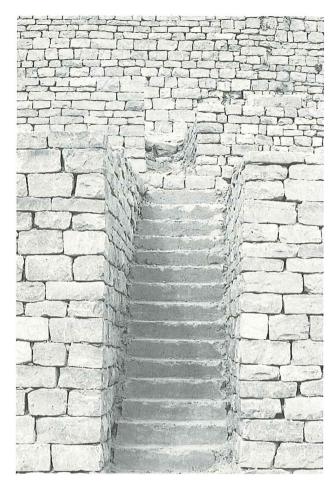
Abb. 5.2 Neu aufgebaute Trockenmauer mit schönem Treppenteil. Noch ist sie völlig kahl, bald wird die Besiedlung mit Pflanzen und Tieren begonnen haben.

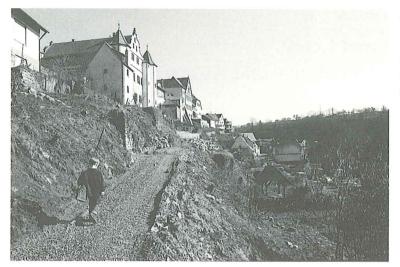
Abb. 6.1 Eine Baustraße mußte vorübergehend zur Erschließung des Geländes angelegt werden. Diese wurde vollständig rückgebaut.

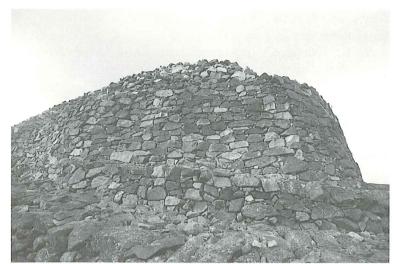
Abb. 6.2 Eine der ältesten Trockenmauern Europas. Der Cairn (Grabhügel) von Barnenez in der Bretagne ist aus Trockenmauern aufgebaut, die seit fast 6500 Jahren hier stehen. Die Technik entspricht der heutigen: Zwischenräume sind perfekt mit Steinkeilen stabilisiert. Ob unsere Gochsheimer Mauern auch dieses Alter erreichen werden?

Eine technisch richtig gebaute Trockenmauer ist ziemlich unverwüstlich; vgl. dazu auch Abb. 6.2, die 6500 Jahre alte Trockenmauern zeigt. Aber auch in der guten alten
